CONTRALORÍA GENERAL DE LA REPÚBLICA
División de Infraestructura y Regulación
Subdivisión Auditoría

Informe Final
METRO S.A.

INFORME FINAL DE OBSERVACIONES
N° 58, DE 2011, SOBRE AUDITORÍA
EFFECTUADA A LOS CONTRATOS DE
MANTENIMIENTO DE VÍAS DE LAS LÍNEAS 1,
2, 4, 4A Y 5 DE LA RED DE TRANSPORTE DE
LA EMPRESA METRO S.A.

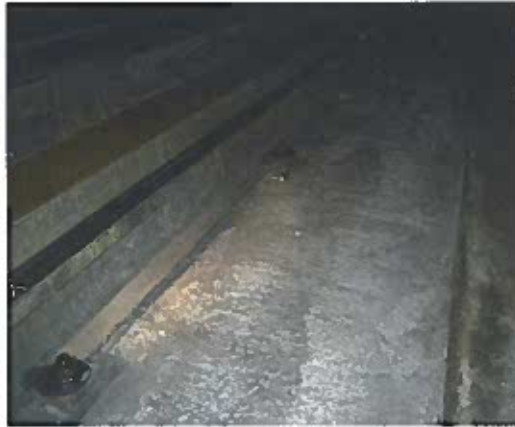
Entre los pk 12.720 y 12.940 de la línea 2, en la fiscalización efectuada el 16 de septiembre de 2011 se constató el desarme de anclajes en forma consecutiva, en circunstancias que éstos debieron desmontarse en forma intercalada, procedimiento que vulnera el numeral 1.1.1.2, "Mantenimiento de anclajes de riel 80 lb en zonas de seccionadores", de la sección A, parte A, de las especificaciones técnicas del contrato MN 228-2011-G, que señala que: "se procederá a desarmar y desmontar anclaje por medio de cada fila..." (anexo N° 2, fotografías N° 1 y 2).

Al respecto, la empresa fiscalizada indica que efectivamente no se procedió de acuerdo a lo estipulado en el referido numeral de las especificaciones técnicas, desmontando los anclajes en forma consecutiva y dejando uno cada 10 metros, con el fin de agilizar la faena, agregando que se instruyó al contratista el estricto cumplimiento del procedimiento que se obliga en las especificaciones técnicas, lo que será fiscalizado por los inspectores de la empresa Metro S.A.

En este sentido, se mantiene por el momento la observación formulada, hasta verificar en una futura auditoría de seguimiento el efectivo cumplimiento de las instrucciones impartidas por la empresa fiscalizada.

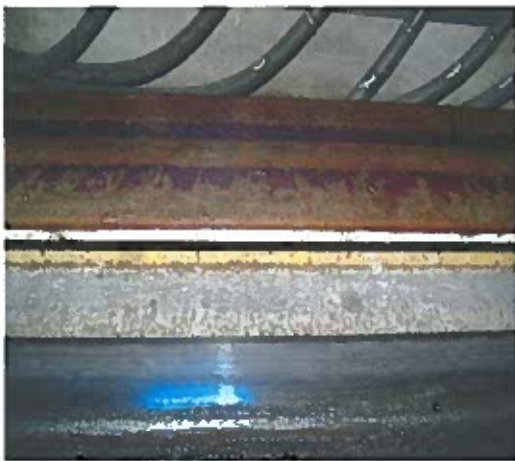
En visita inspectiva efectuada el 15 de septiembre de 2011 a los trabajos de mantenimiento menor de los aparatos de vías ejecutados en la estación terminal Maipú, pk 14.575, se detectó la aplicación de lubricante sólo en la cara superior del riel.

La misma situación se advirtió en la fiscalización realizada el 8 de septiembre de la citada anualidad, a los aparatos de vías de la línea 1, ubicados entre las estaciones Los Dominicos y Baquedano (anexo N° 2, fotografías N°s 3 y 4).

Lo anterior, vulnera lo prescrito en la letra c), del apartado sobre lubricación del aparato de vías, del numeral 1.4.1.3, de la sección A, de la parte A, de las especificaciones técnicas, que señala que se debe aplicar el lubricante en las caras vertical interior del riel y vertical exterior del contrariel.

En su respuesta, la empresa manifiesta que efectivamente la lubricación de los aparatos de vías se debe efectuar en las caras vertical interior del riel y vertical interior del contrariel, sin embargo, dado que ésta es una actividad manual en que se utiliza brocha, existe la posibilidad que el trabajador no actúe con la precisión necesaria y contamine con lubricante algunos sectores de la cara superior del riel. Al respecto, añade que se notificó a la supervisión técnica controlar este aspecto, y al contratista para que tome las medidas necesarias para asegurar la correcta aplicación del procedimiento.

Sin perjuicio de lo expuesto, se mantiene la observación, hasta verificar el cumplimiento de la medida informada por parte de la empresa Metro S.A., en una futura auditoría de seguimiento.

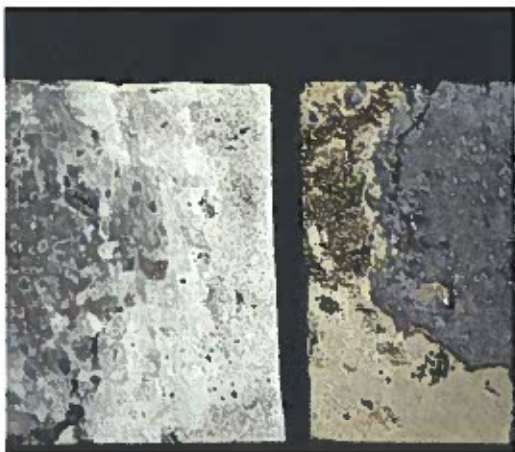
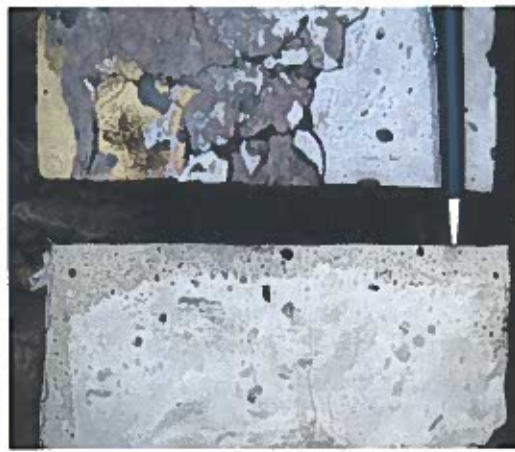
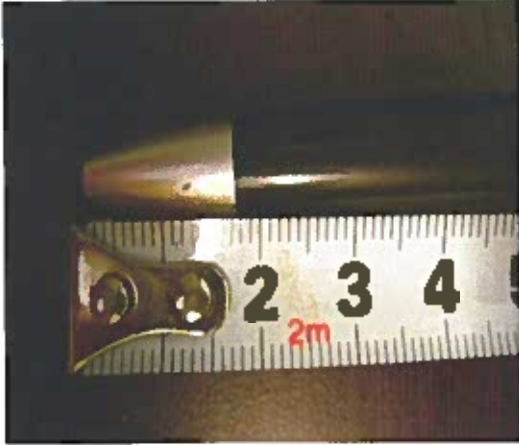
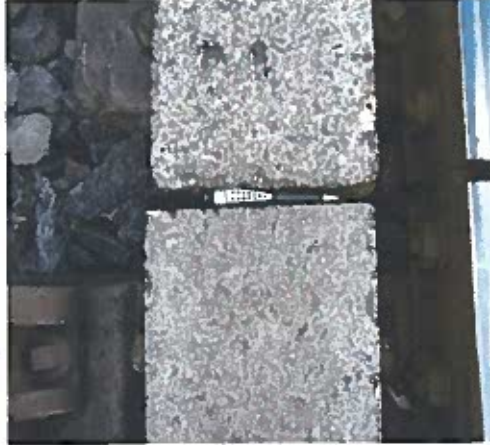
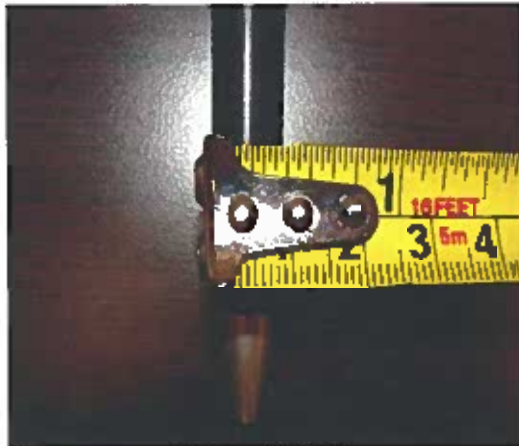
En visita efectuada el 6 de septiembre de 2011, se constató que la separación de pistas de rodado en los talleres de Lo Ovalle y San Eugenio cuentan con una luz mayor a los 6 mm + 1 mm - 1 mm, consignados en la letra b) del numeral 1.2.4.2, "Separación entre pistas de rodado", de la sección B, parte A, de las especificaciones técnicas (anexo N° 2, fotografías N°s 5 a la 9), según se detalla a continuación:

Entre PK N°	Taller	Vía
2 - 3	San Eugenio	P
3 - 4		
4 - 5		
3 - 4	Lo Ovalle	Y
17 - 18		
23 - 24

Al tenor de lo observado, la empresa Metro S.A. señala que si bien en las especificaciones técnicas se indica que la separación de las pistas de rodado debe tener una luz de 6 mm + 1 mm - 1 mm, en el caso de los talleres, que es una vía sobre balasto, esta tolerancia es tomada como referencia y utilizada especialmente en los reemplazos de pistas, ya que resulta difícil mantener estrictamente tal condición en el tiempo, debido a la flexibilidad del terreno y al tipo de anclaje basado en tirafondos sobre platina. Agrega que se procederá a generar especificaciones técnicas particulares para las áreas con balasto, en un plazo de 90 días.

No obstante lo argumentado, sobre la luz menor y la luz mayor de separación entre las pistas de rodado, no es posible levantar la objeción, toda vez que los argumentos vertidos en su contestación no son suficientes para justificar el incumplimiento de la especificación técnica del contrato MN 228-2011-G. Al respecto, se verificará la medida que adopte la entidad auditada en un futuro seguimiento.

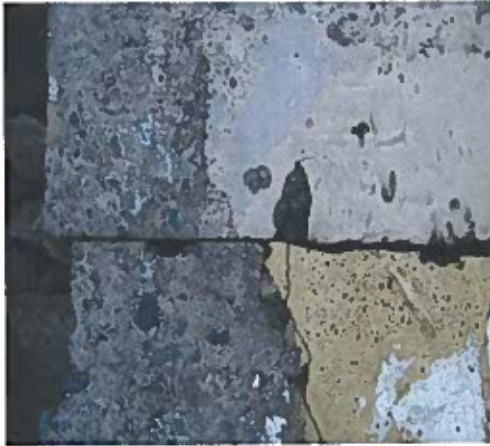
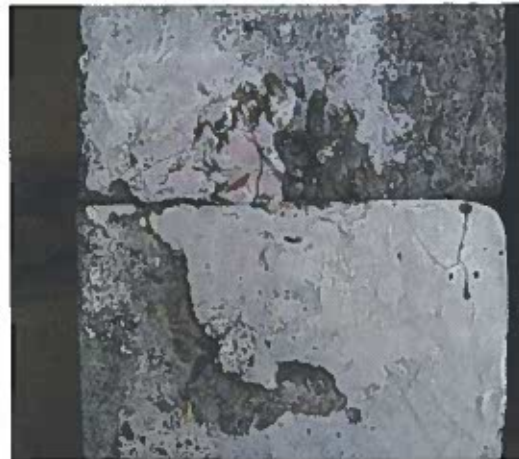
A su vez, el día 7 de igual mes y anualidad, en el taller Lo Ovalle se observó una luz menor a los 6 mm + 1 mm - 1 mm en la separación entre las pistas de rodado, lo que infringe lo previsto en la letra b), del numeral 1.2.4.2, ya citado (anexo N°2, fotografías N°s 10 y 11). Lo anterior, según la siguiente tabla:

Entre Pk N°	Taller	Vía
28 - 29	Lo Ovalle	Y
31 - 32		
34 - 3

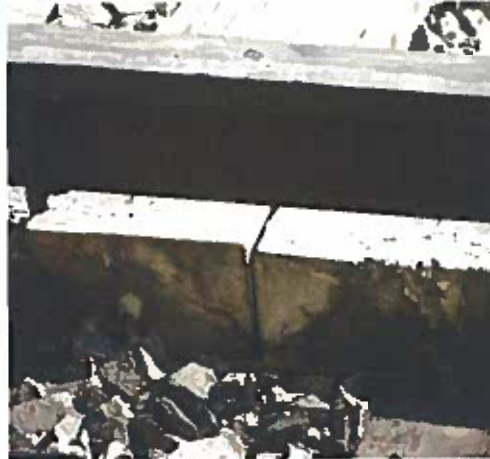
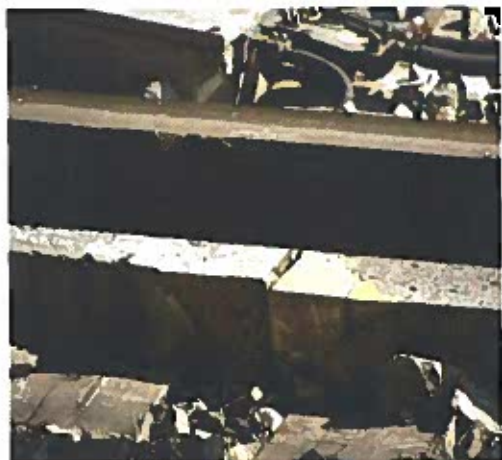
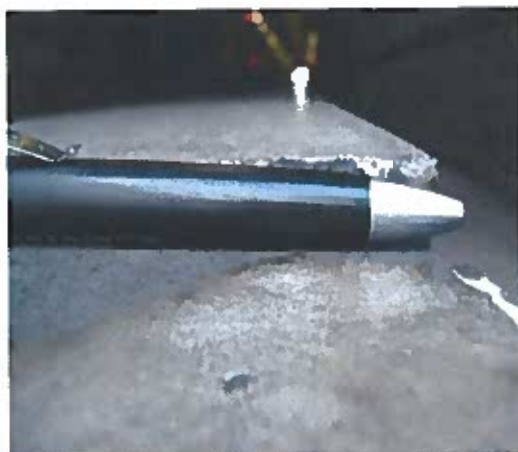
Por otra parte, entre los pk 7-8 y 8-9 de la vía P, ubicada en el taller San Eugenio, el desnivel entre pistas de rodado supera el definido en el punto 4, numeral 1.2.4.3, "Nivelación de pistas de rodado", de las referidas especificaciones técnicas, que establece + 2 mm y - 2 mm de diferencia entre pistas consecutivas (anexo N° 2, fotografías N°s 12 a la 14).

En cuanto al desnivel entre pistas de rodado observado entre los pk 7-8 y 8-9 de la vía P, ubicada en el taller San Eugenio, Metro S.A. no hace referencia en su respuesta, razón por lo que se mantiene la observación formulada.

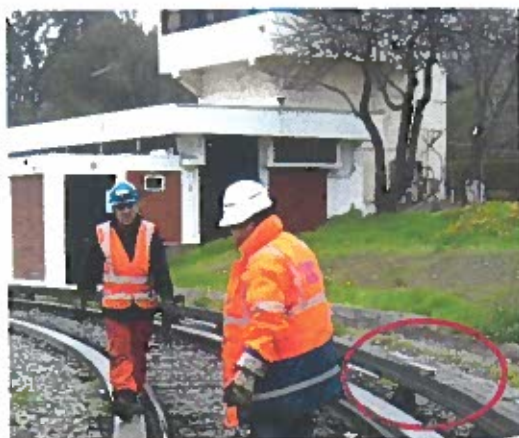
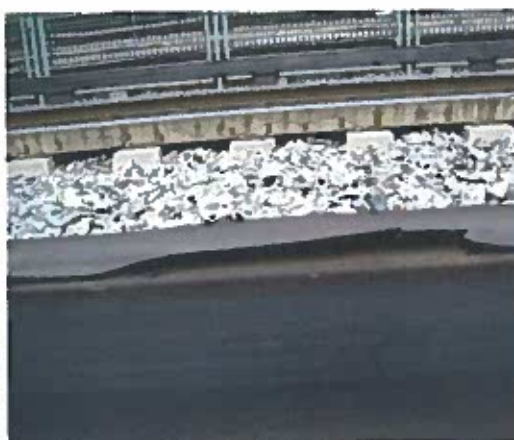
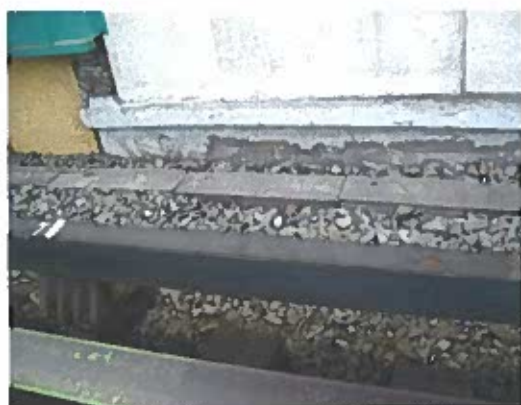
Durante las visitas efectuadas a los talleres Neptuno y San Eugenio, los días 2 y 7 de septiembre de 2011, se observó que el P.V.C. ubicado sobre la barra guía presentaba roturas y/o falta de adherencia, lo que evidencia el incumplimiento del numeral 1.3.2.8, "Mantenimiento de la banda de P.V.C. sobre el ala horizontal de la barra guía", de la sección B, parte A, de las especificaciones técnicas, que estipula que se deberá mantener en perfecto estado de continuidad y adherencia el recubrimiento de P.V.C., y que en caso de rotura se deberá cambiar el trozo respectivo (anexo N° 2, fotografías N°s 15 a la 17).

Frente a dicha observación, Metro S.A. manifiesta que en los sectores expuestos a la intemperie, producto de las condiciones ambientales adversas, la banda de PVC que recubre la cara superior de la barra guía se deteriora con mayor facilidad, añadiendo que el trabajo de restauración es simple, pero exige que las vías se mantengan desenergizadas. Asimismo, informa que en el caso de los talleres, donde existe una alta restricción en la autorización de accesos para el trabajo de mantenimiento de vías, la reparación de este tipo de anomalías, que

no afectan la seguridad ni la operación, ha tenido menores prioridades en su avance, sin perjuicio de ello, se está elaborando un programa especial de pegado y reemplazo de bandas de PVC, que contempla la reposición total en los próximos 10 meses.

En consideración a que no se adjunta a la especie la documentación que respalde lo informado, se mantiene la observación, hasta su validación en un futuro seguimiento.

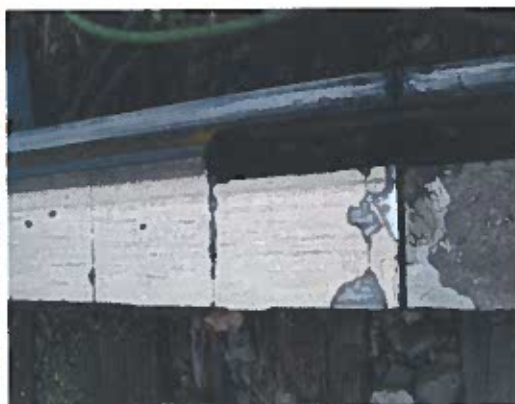
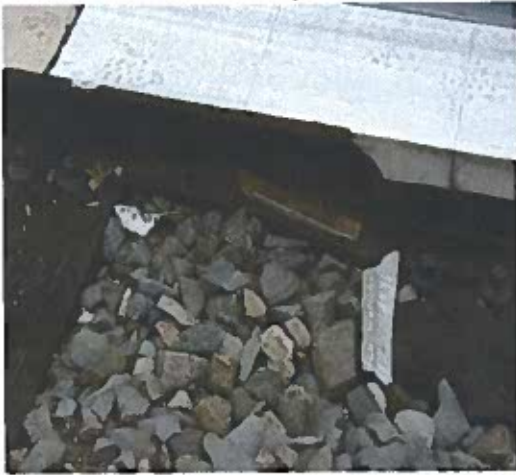
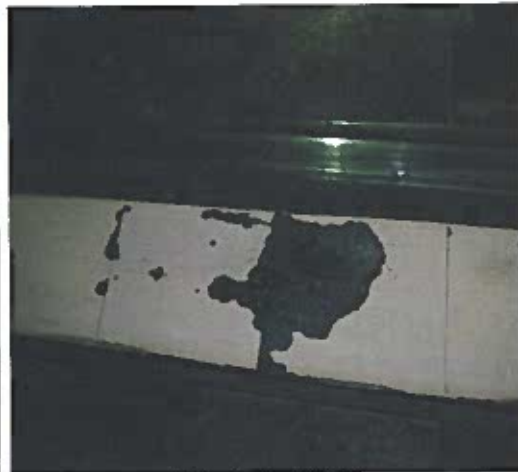
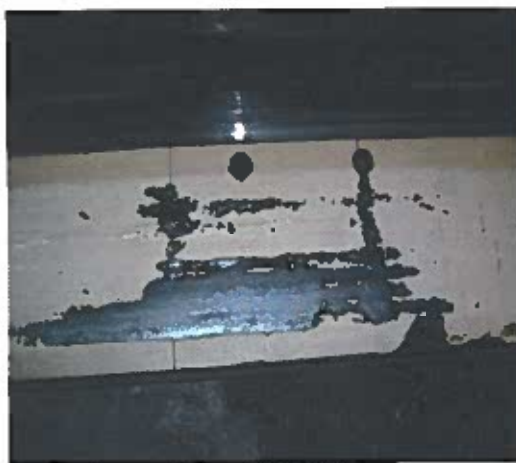
En la fiscalización realizada a los talleres Neptuno y San Eugenio se advirtió falta, deterioro o desprendimiento sobre los aparatos de vías, del recubrimiento aislante de resina epóxica o del revestimiento con placas de super-fléxit, lo que transgrede lo establecido en las letras a) y b), numeral 1.4.1.3, "Mantenimiento de recubrimiento aislante en aparato de vías", de la sección B, parte A, de las especificaciones técnicas, que indican, respectivamente, que la reparación de la banda aislante de resina epóxica se debe realizar cuando existan saltaduras, desprendimiento y/o fisuras en ellas, y que las placas de super-fléxit deberán mantenerse en óptimas condiciones, recambiándose las palmetas deterioradas.

La situación descrita se observó también en las visitas efectuadas durante los días 8 y 16 de septiembre de 2011, en el aparato de vías de la estación Escuela Militar de la línea 1 y en los pk 90 y 100 de la cola de maniobras de la estación La Cisterna de la línea 2, respectivamente, (anexo N° 2, fotografías N° 18 a la 21).

Al efecto, la entidad examinada confirma lo objetado, argumentando que lo anterior no reviste riesgo a la operación, y considerando las restricciones de tiempo para el mantenimiento de las vías, tales actividades no han sido estimadas prioritarias, privilegiando la ejecución de los trabajos de mayor criticidad para la operación. Adicionalmente, informa que se elaborará un programa especial que permitirá tener resuelto el problema al 30 de junio de 2012.

En tal sentido, se mantiene la observación hasta verificar la adopción de las medidas informadas en una futura auditoría.

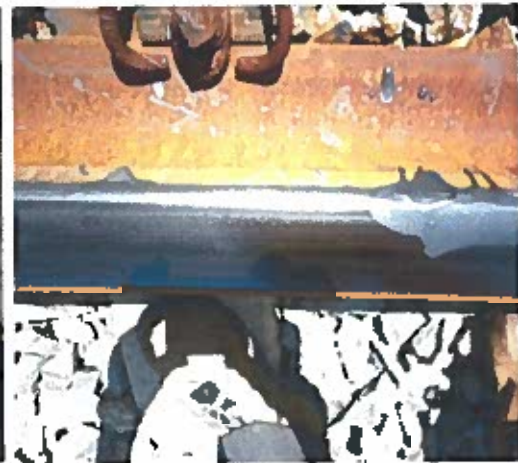
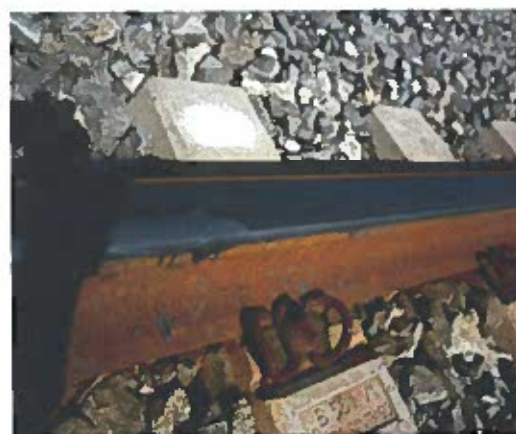
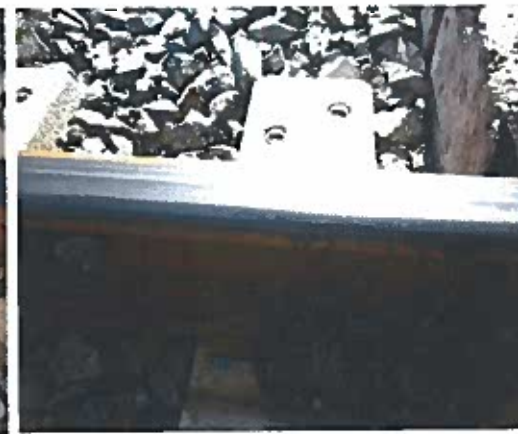
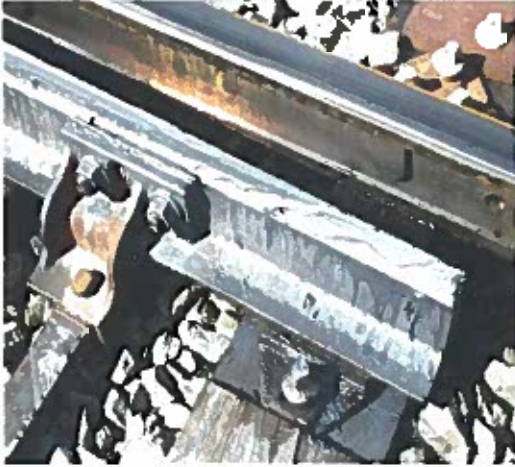
En los trabajos de aplicación de keltrack (gel modificador de fricción que reduce el ruido), realizados el 1 de septiembre del presente año en la cochera intermedia de Quilín, se constató que el líquido modificador de fricción no se aplicó en la mitad de la cara superior del riel ni en forma continua, vulnerando lo estipulado en el numeral 1.1.1.3, "Aplicación de keltrack en Talleres Puente Alto y Cocheras Intermedias Quilín", de la sección A, parte B, de las especificaciones técnicas, que señala que: "el keltrack se aplica sobre el hombro del riel y la mitad de la cara superior interior de éste... y se debe aplicar de manera continua en todas las curvas" (anexo N° 2, fotografías N° 22 a la 25).

Frente a esta objeción, la empresa señala que la aplicación de keltrack se efectúa en forma manual mediante el uso de un rodillo, el que cubre el sector del hombro del riel y una parte de su cara superior, agregando que si bien la referida especificación técnica indica que además del hombro del riel se debe cubrir la mitad de la cara superior, la experiencia obtenida ha permitido concluir que la superficie que cubre el rodillo es suficiente para cumplir con el objetivo y permite hacerlo con mayor rapidez, de lo contrario habría que utilizar brocha, lo que implica mayores tiempos en un lugar con acceso restringido. En efecto, hace presente que la misma rueda del tren contribuye a la distribución del producto hacia los otros sectores de rodado, siendo concordante con la aplicación que realiza la máquina automática de lubricación de keltrack, que lanza el producto y la propia rueda completa la distribución, sin embargo, manifiesta que en el próximo contrato se ajustará la especificación técnica, teniendo en consideración la experiencia obtenida.

En virtud de lo informado se mantiene parcialmente esta observación hasta validar las medidas señaladas en una futura fiscalización.

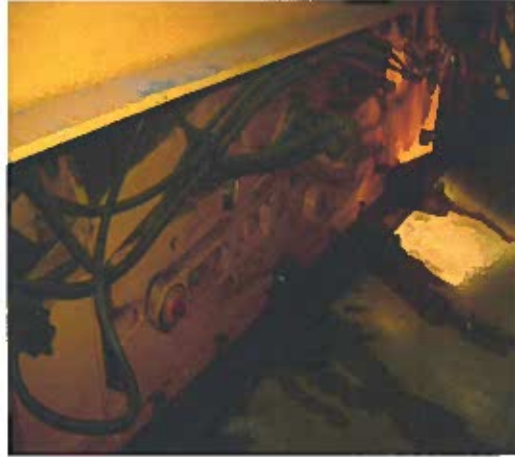
En la visita realizada el 9 de septiembre de la referida anualidad a la línea 4A se constató que en los trabajos de esmerilado correctivo de rieles se utilizaba en forma simultánea una máquina perfiladora y una esmeriladora manual, entre el pk 16.586 y la estación La Cisterna, y entre los pk 16.550 y 16.586, respectivamente, trasgrediendo lo señalado en el numeral 1.1.1.2, "Esmerilado correctivo de Riel", de la sección B, parte B, de las especificaciones técnicas, que establece que el uso de la esmeriladora manual está condicionada a la falla o desperfecto de la máquina perfiladora y si la situación lo amerita (anexo N° 2, fotografías N°s 26 y 27).

Al respecto, en su respuesta la empresa señala que el objetivo de colocar en las especificaciones técnicas que "en el caso de falla de la máquina reperfiladora y si la situación lo amerita, el contratista deberá realizar el trabajo usando una esmeriladora manual mientras la máquina esté fuera de servicio", apunta a obligar al contratista a corregir los defectos en los rieles mediante el uso de una máquina manual, sin costos adicionales ante falla de la reperfiladora. Agrega que lo anterior no implica impedir el uso de ambas en forma simultánea, en distintas zonas ante requerimientos específicos, como fue el caso observado.

Pese a lo señalado por la empresa, no es posible levantar la observación, dado que la aludida especificación técnica es suficientemente clara en el sentido de permitir el uso de la esmeriladora manual sólo ante falla de la máquina reperfiladora y si la situación lo amerita, siendo requisitos copulativos para el uso de dicha maquinaria.

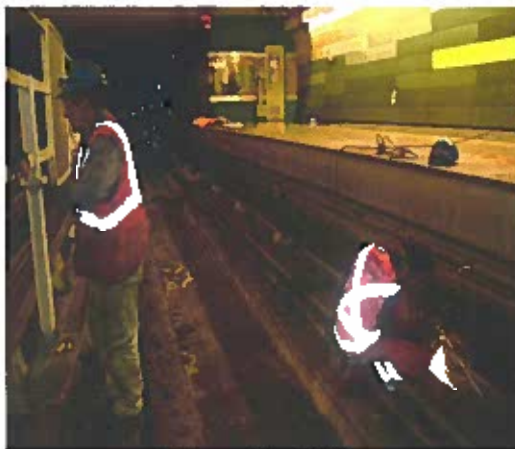
Durante la fiscalización practicada el 16 de septiembre de 2011 a los trabajos de esmerilado del aparato de vía, previo al cambio de palmetas super-fléxit, en el pk 11.560 de la línea 2, se observó que el trabajador que ejecutaba dicha faena no hacía uso de protector facial – máscara de plástico, como lo exige el numeral 2.12, Anexo A, de las bases de licitación.

Dicha situación se constató también el 8 de septiembre de la citada anualidad en la estación Los Dominicos de la línea 1, durante las faenas de esmerilado de la barra guía, previo al cambio de la placa Isolex (anexo N° 2, fotografías N° 28 y 29).

En relación a la objeción detectada en la línea 2, en su respuesta la empresa auditada afirma que el inspector de Metro S.A. hizo presente al trabajador la falta observada. En cuanto a la situación constatada en la línea 1, indica que se suspendió la faena puesto que era de mayor riesgo. Agrega que dichas situaciones se consideraron en la evaluación del contratista correspondiente al mes de septiembre del referido año.

Asimismo, acompaña un correo electrónico del 23 de noviembre de 2011, en el cual solicitó a la empresa contratista instruir a todos los trabajadores sobre el uso de los elementos de protección de acuerdo a lo señalado en el anexo A de las bases de licitación, y controlar su utilización.

No obstante lo informado se mantiene por el momento esta objeción, hasta validar el efectivo uso de los referidos elementos de protección personal, en futuras fiscalizaciones sobre la materia.

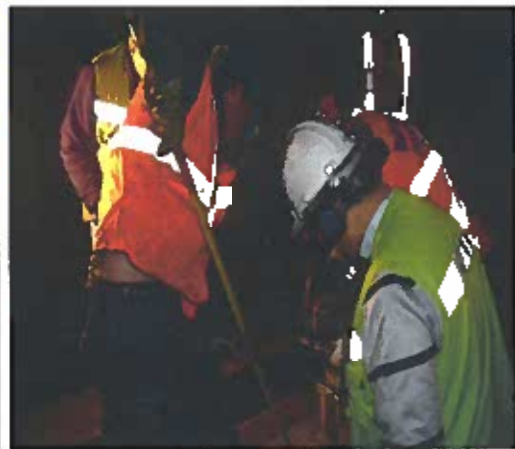
Fotografía N°30

En la visita a terreno realizada el 15 de septiembre de 2011 a la línea 5, se advirtió que un operario que efectuaba apriete de pernos con un equipo motorizado en las faenas de cambio de pista en el pk 6.845, no portaba orejeras tipo fonos ni antiparras plásticas, lo que infringe lo dispuesto en los numerales 2.16.3 y 2.11, de la sección B, parte B, de las especificaciones técnicas (anexo N° 2, fotografía N° 30).

La entidad examinada reconoce la objeción formulada y manifiesta que también fue considerada en la evaluación del contratista correspondiente al mes de septiembre de 2011. Asimismo, acompaña los antecedentes en los cuales expuso tal situación al Gerente General de la firma Balfour Beatty Chile S.A., con el objeto que asegure el cumplimiento de las exigencias de prevención de riesgos.

Pese a la medida anunciada por la empresa fiscalizada, se mantiene por el momento esta objeción, hasta validar el efectivo uso de los referidos elementos de protección personal, en futuras fiscalizaciones.

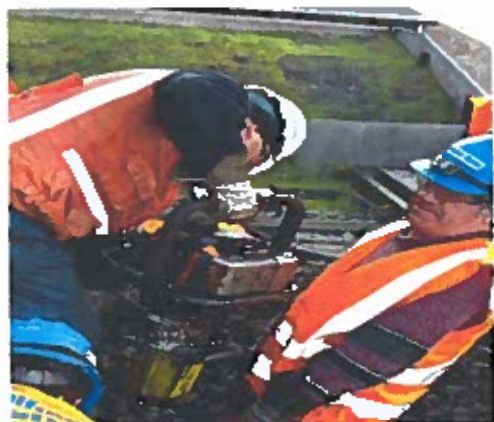
Fotografía N°31

Igual deficiencia se detectó el 31 de agosto del citado año en las faenas de cambio de durmientes en el taller Lo Ovalle (anexo N° 2, fotografía N° 31).
